船舶大海偷排污油是怎样被卫星抓到的！莫侥幸！！

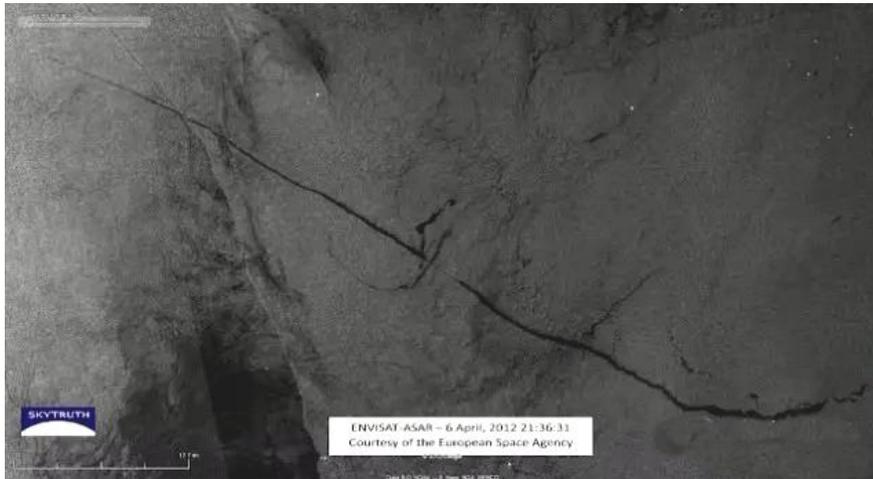
上图这张黑漆漆的图片拍的是什么呢？不是一块破布也不是一块板砖。这是一张欧洲太空局欧洲环境卫星于 2012 年 4 月 6 日拍摄的高级雷达成像（Envisat ASAR image），拍摄的是一条长约 92 海里的船舶排除污水后形成的油带。

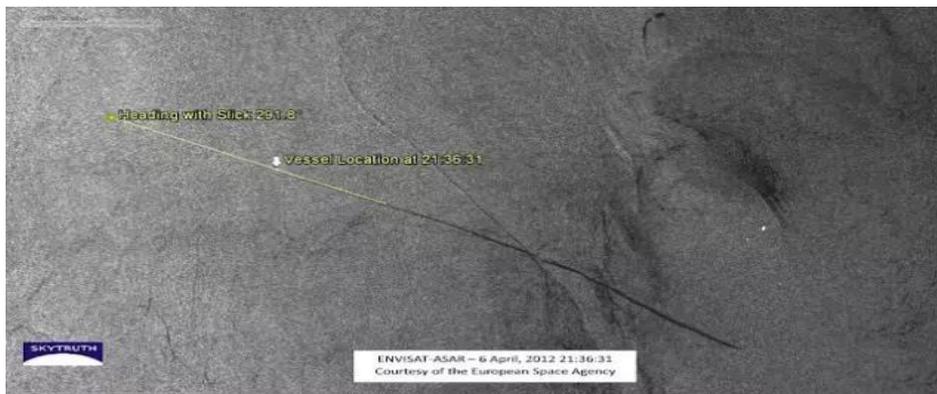
根据 ASAR 卫星雷达图像，我们可以确定具体的日期和时间，地点，浮油带的起始点，长度，以及船舶的大致航向，船舶位置。

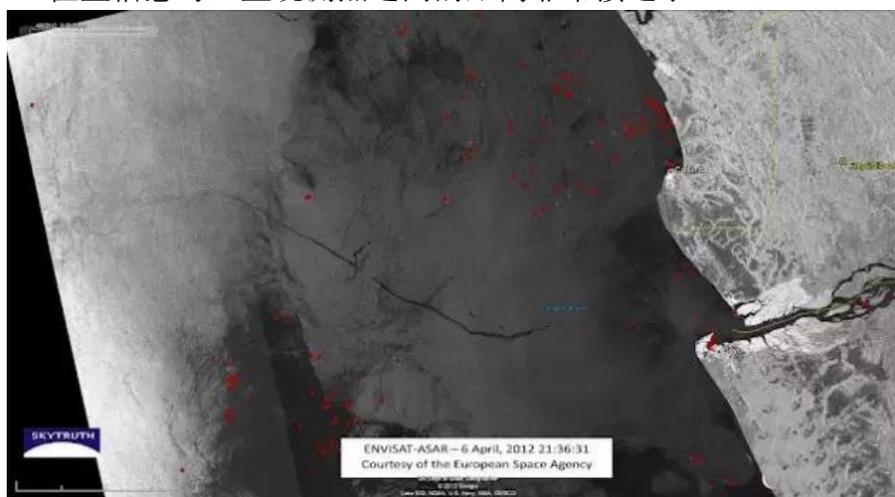
另外，根据该船 AIS 信息航向为 293.8，°测量航向为 294.9°，仅 1.1°之差。另外如果从卫星观测点以 AIS 记录的航向推算，在 2.25 小时之后的位置与其 AIS 实际记录位置也仅仅只有 0.79 海里之差。而不管是根据 AIS 方面的信息或是微型雷达成像方面的信息，此时在这个小范围内并无其他船舶出现。所以根据 AIS 信息，该船基本确认为 Dona Liberta 轮。

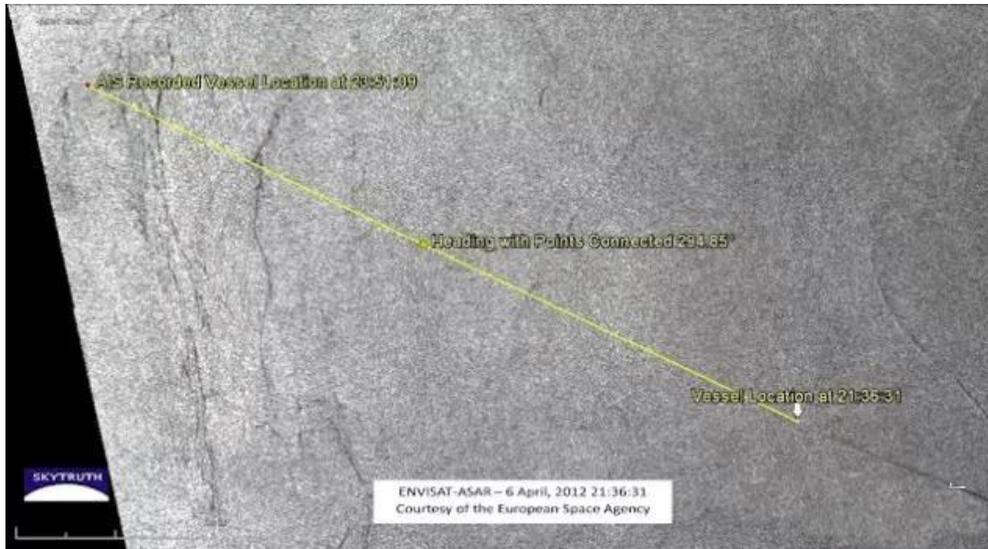
上图显示 AIS 记录船位以及根据卫星图像如上计算船位之间的误差。

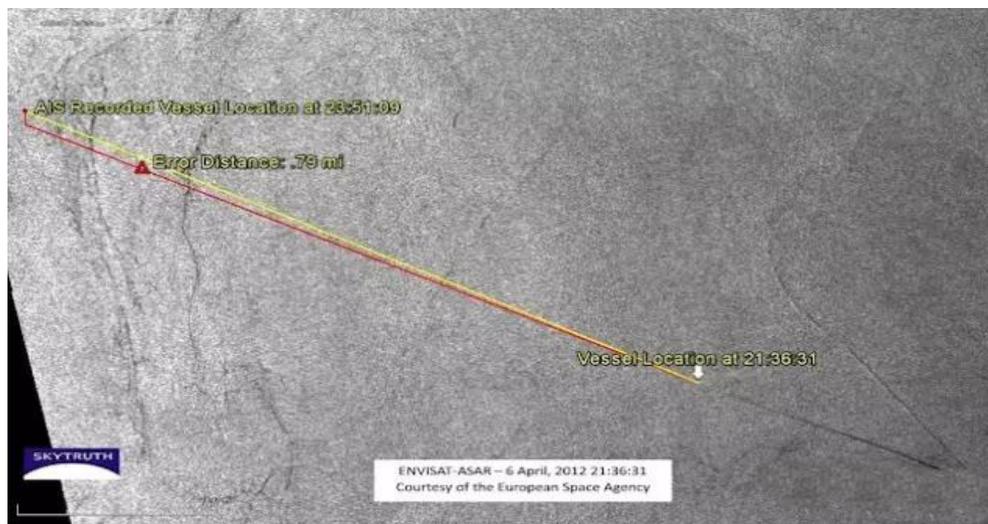
根据连接该嫌疑船的 AIS 记录位置点（上图红点）我们可以得到一条可能路径（绿线）。东部观测的 AIS 位置到卫星观测船位之间的（黄线）为 16.9miles，根据 AIS 信息显示的速度 15.1 节（13.377mph），算得约用时 58.4m。卫星拍摄照片时的时间与 AIS 位置时的时间差为 54m。另一方面，同样的算法，西边的 AIS point 与卫星观测船位之间的（粉红线）距离为 9.66miles，船速为 15.2 knots (17.49 mph)，计算航行时间为 33.1m，与实际时间差 36m。虽有一定误差但也是非常的接近了。周围也无其他船舶的存在能够干扰结果。
